三六災害 昭和36年（1961）6月27日

大崩壊によって流れを変えられた川、 土砂の猛威を記した伊那谷の災害。

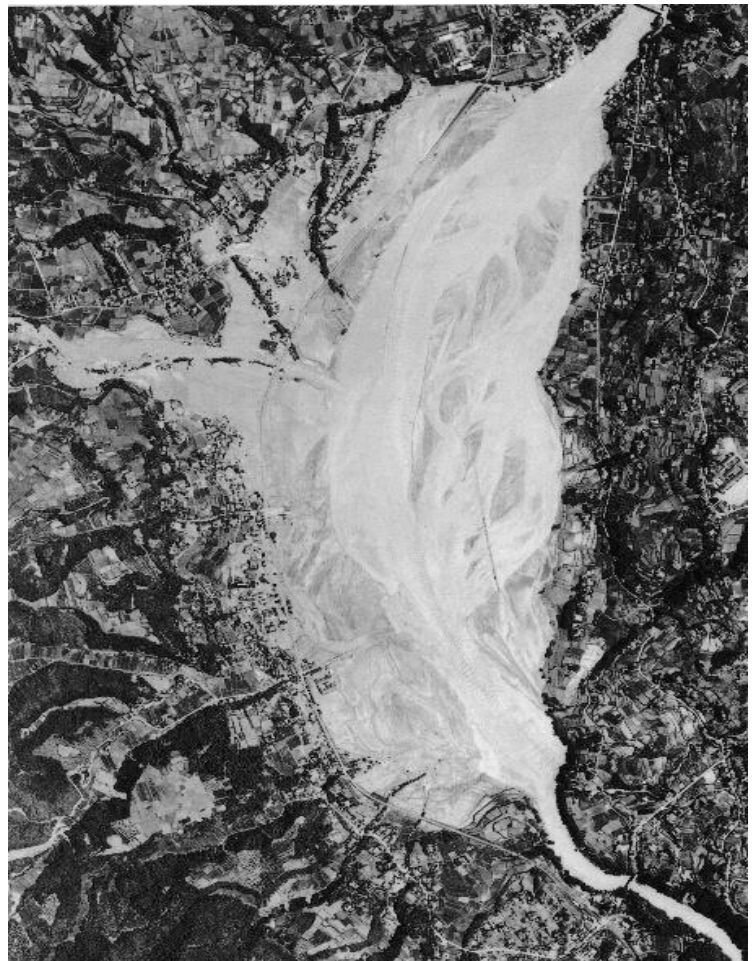
下伊那郡大鹿村の大西山は大崩壊を起こし、崩落した大量の土砂が小渋川をせき止め、ついにはその流れを変えてしまいました。また、支川から流れ出した大量の土石は天竜川本川の堤防を決壊させ、下流部では溜まった土砂で河床が上がったため堤防を越えて水があふれ出すなど、大災害をもたらしています。
